**Выпускная квалификационная работа
бакалавра**

ТЕМА Исследование стойкости материалов первой стенки
плазменных установок к воздействию сильноточных электронных пучков

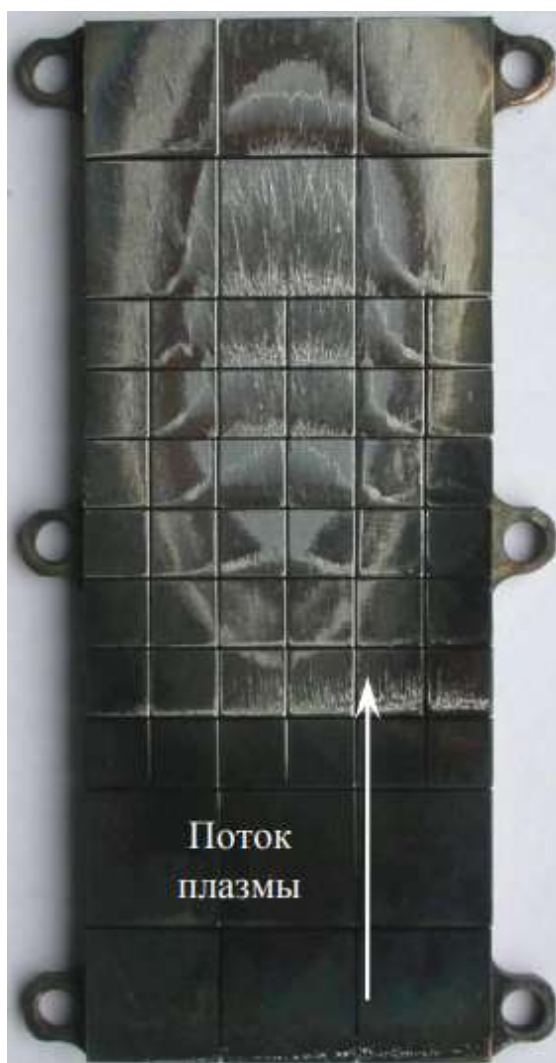
Рисунок 4 Испытание вольфрама в КСПУ-Т при нагрузке $1,6 \text{ МДж} \cdot \text{м}^{-2}$ (эквивалентно воздействию срыва в ИТЭР), 100 импульсов

На (Рисунок 4) представлены результаты пластин вольфрама, которые планируется использовать в ИТЭР. Видно, поверхность сильно оплавляется и сильно изменяется при экспериментах на КСПУ-Т после 100 импульсов под нагрузкой $1,6 \text{ МДж}\cdot\text{м}^{-2}$, что соответствует нагрузке на материал первой стенки при срыве в ИТЭР.

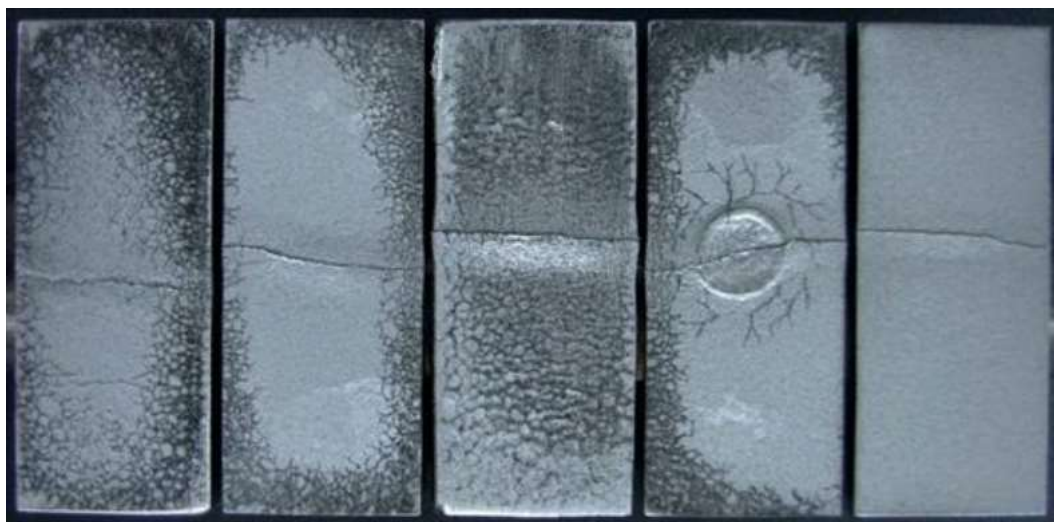
Рисунок 6. Фотография моноблоков вольфрама ITER-grade марки A.L.M.T. Corp. после плазменно-тепловых испытаний в плазменной пушке и электронным пучком. На поверхности образуются большие трещины

Когда ставится цель достичь предела разрушений моноблока при испытаниях предельно мощным плазменно-тепловыми нагрузками при термоциклировании, является результат, когда моноблок раскалывается поперёк переплавленной зоны (Рисунок 6).

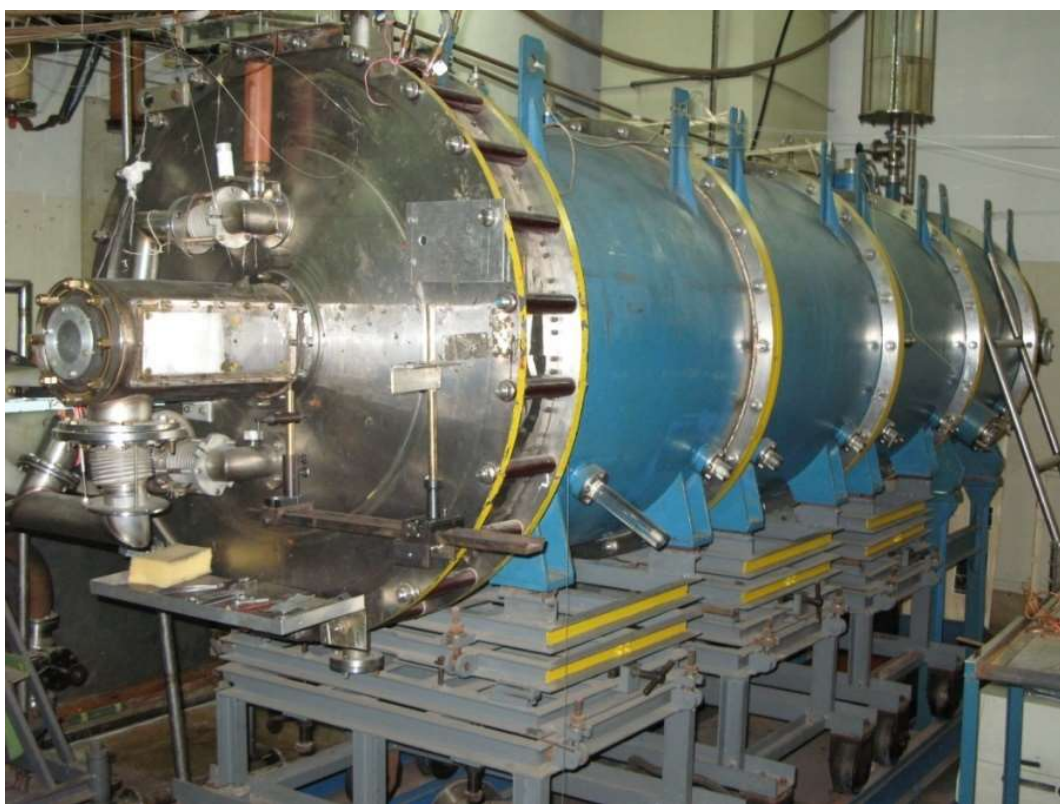
Рисунок 16. Установка «Кальмар»

Для изучения прочностных свойств образцов из поликристаллического вольфрама (Goodfellow) и коррозионностойкой ферритно-мартенситной стали ЭК-181, мною был выбран сильноточный ускоритель электронов «Кальмар» (Рисунок 16).

Ускоритель «Кальмар» обеспечивает ток $I = 30$ кА при энергии электронов $E = 0,3$ МэВ и длительности импульса тока на полувисоте $\tau = 10^{-7}$ с.

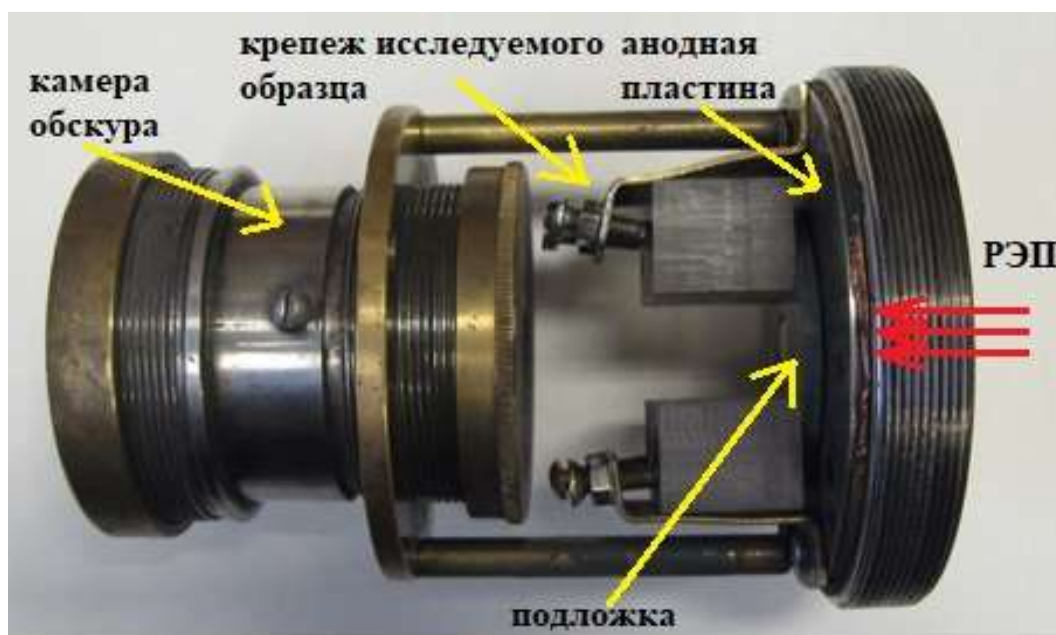
Рисунок 19. Конструкция диодного узла

Диодный узел представлен на (Рисунок 19). Как было сказано выше, сильноточный ускоритель электронов «Кальмар» обладает широким диапазоном плотностей энергий. Поэтому диодный узел, должен обеспечивать воздействие электронного пучка на исследуемую мишень. Также должны быть предусмотрены оптические окна для проведения оптических наблюдений за поведением мишени [6].

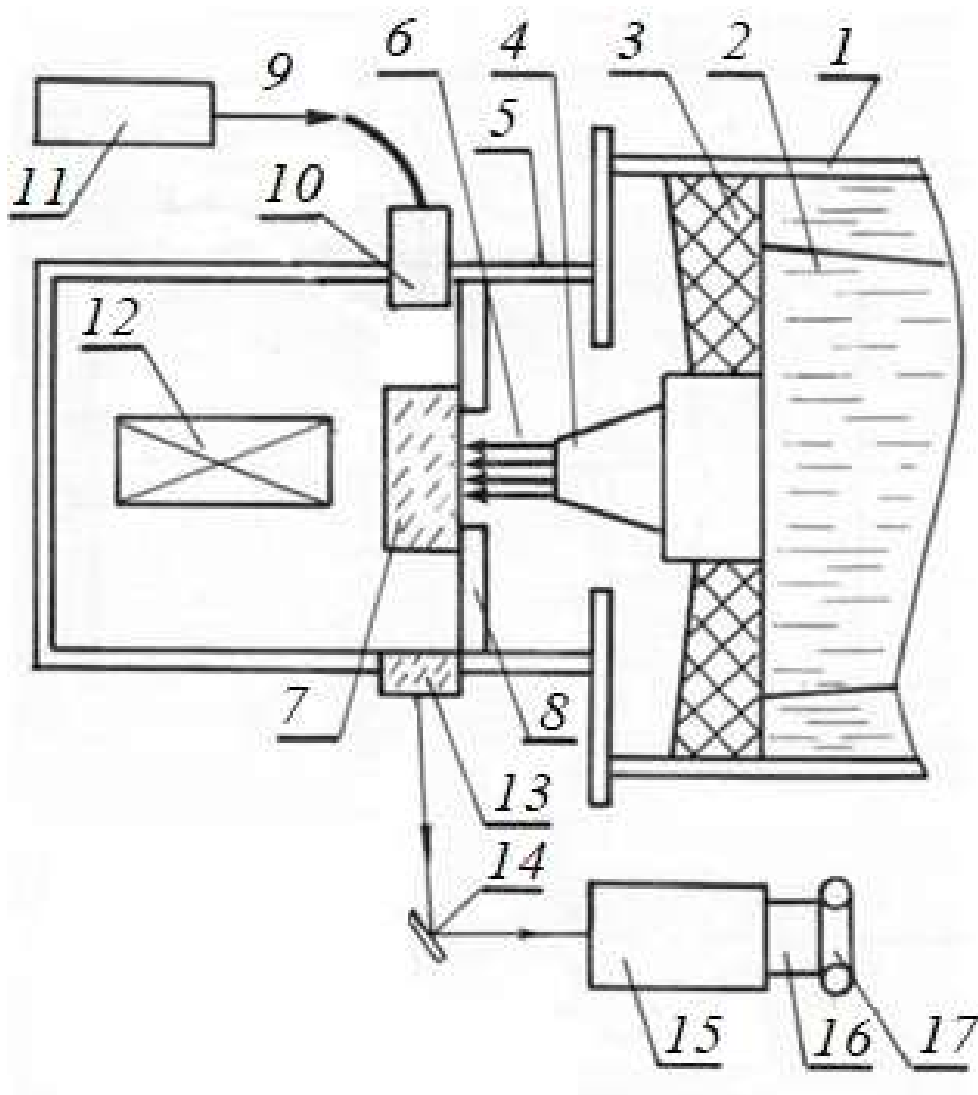
Рисунок 20 Схема диагностики

1 – Камера ускорителя, 2 – Дистиллированная вода, 3 – Изолятор, 4 – Катод, 5 – Вакуумная камера, 6 – релятивистский электронный пучок (РЭП), 7 – Исследуемый образец, 8 – Анодный узел, 9-11 – Система ввода лазерного излучения в камеру, 12 – Камера-обскура, 13 – Диагностическое окно, 14 – Зеркало, 15-17 – Оптическая щелевая развертка с фотоприставкой

плазмы при облучении образцов. Схема диагностики, используемой в моём эксперименте представлена на (Рисунок 20).

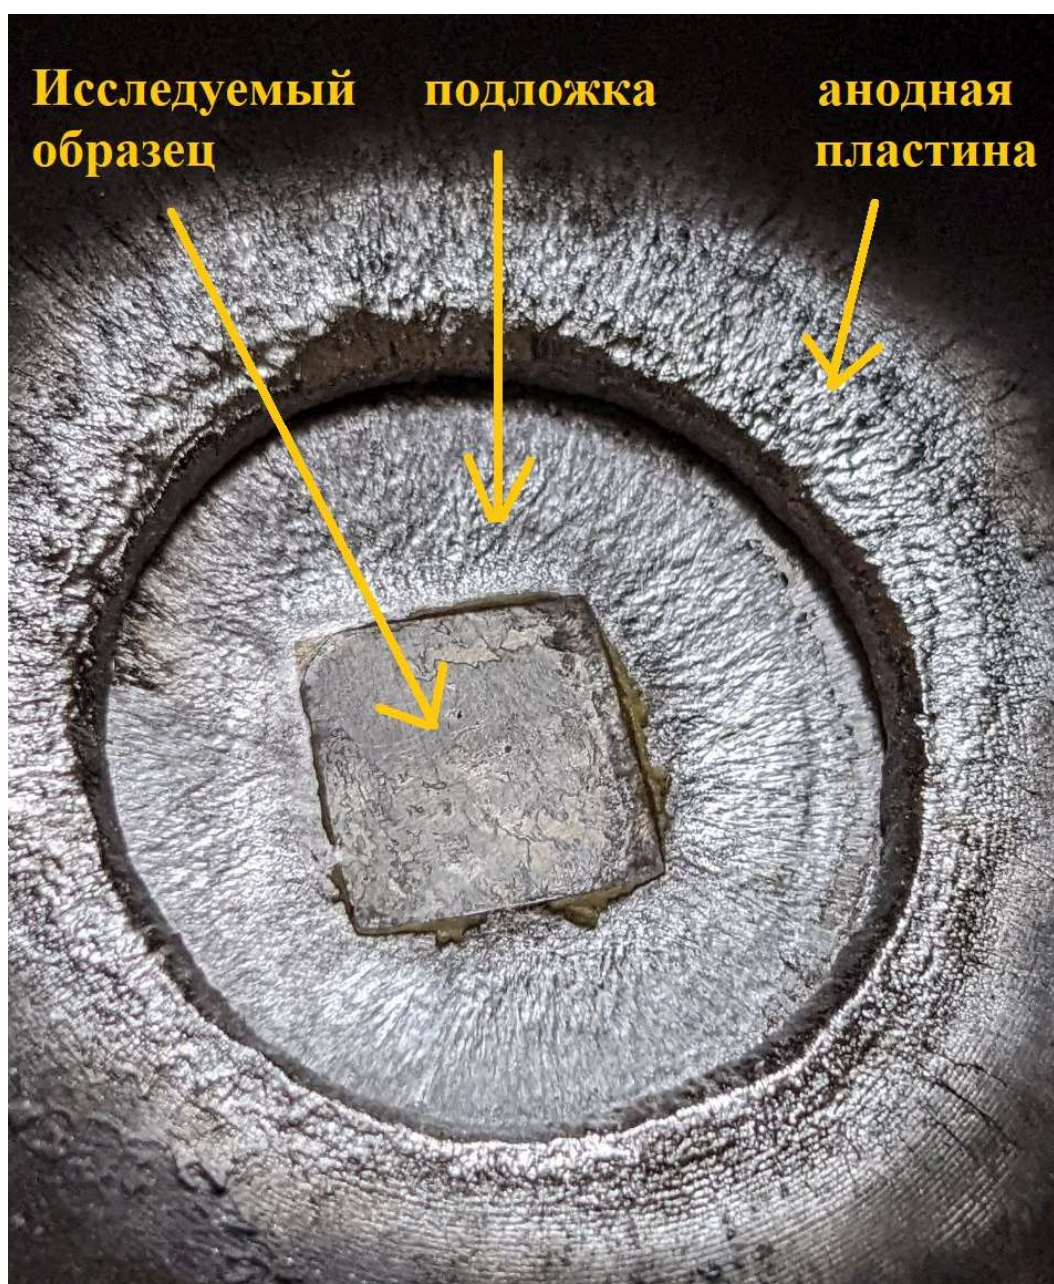
Рисунок 22. Способ крепления исследуемого образца

Исследовались образцы из коррозионностойкой ферритно-мартенситной стали ЭК-181 и поликристаллического вольфрама (Goodfellow) размером 10*10 мм² и толщиной 1 мм. Образцы устанавливались в центре анодной пластины диодного узла и закреплялись на молибденовой подложке. На (Рисунок 22) представлен способ крепления исследуемого образца. Образец крепится к молибденовой подложке с помощью резинового клея. Молибденовая подложка крепко прижимается с помощью специального крепежа на диодном узле к анодной пластине, представлено на (Рисунок 19).

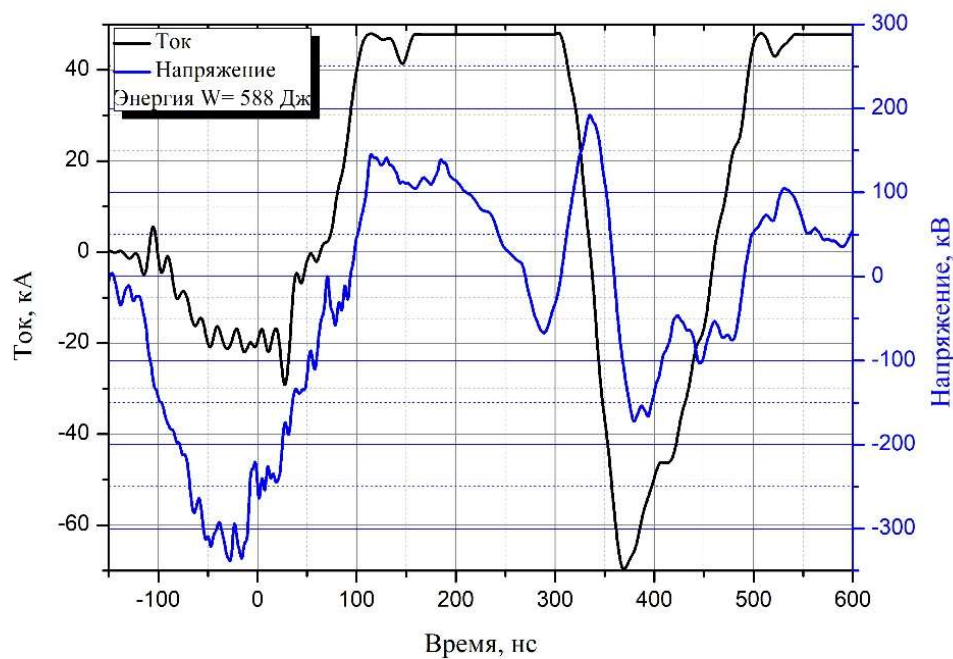
Рисунок 25. Хронограмма динамики плазмы ЭК-181

катода (начало разлета плазмы закрывается анодной пластиной). Это вызвано тем, что материал катода более тугоплавкий, чем материал образца.

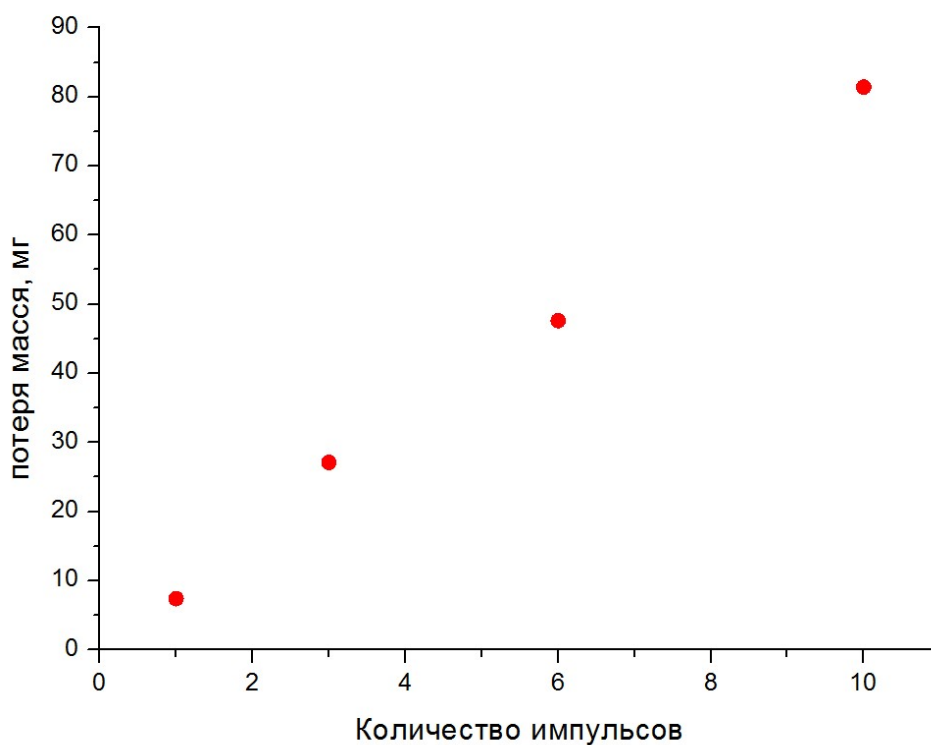
Рисунок 26. Зависимость унесенной с образца из стали ЭК-181 массы от числа облучений.

Суммарный поток энергии, выдаваемый установкой за 1 срабатывание равен 100 ± 30 Дж/см². По каждому образцу было совершено 1,3,6,10 импульсов. После облучения масса образцов измерялась с помощью прецизионных цифровых весов AND с точностью 0,1 мг. На (Рисунок 26) представлен график унесённой массы ЭК-181 в зависимости от количества облучений. Зависимость близка в линейной [1].

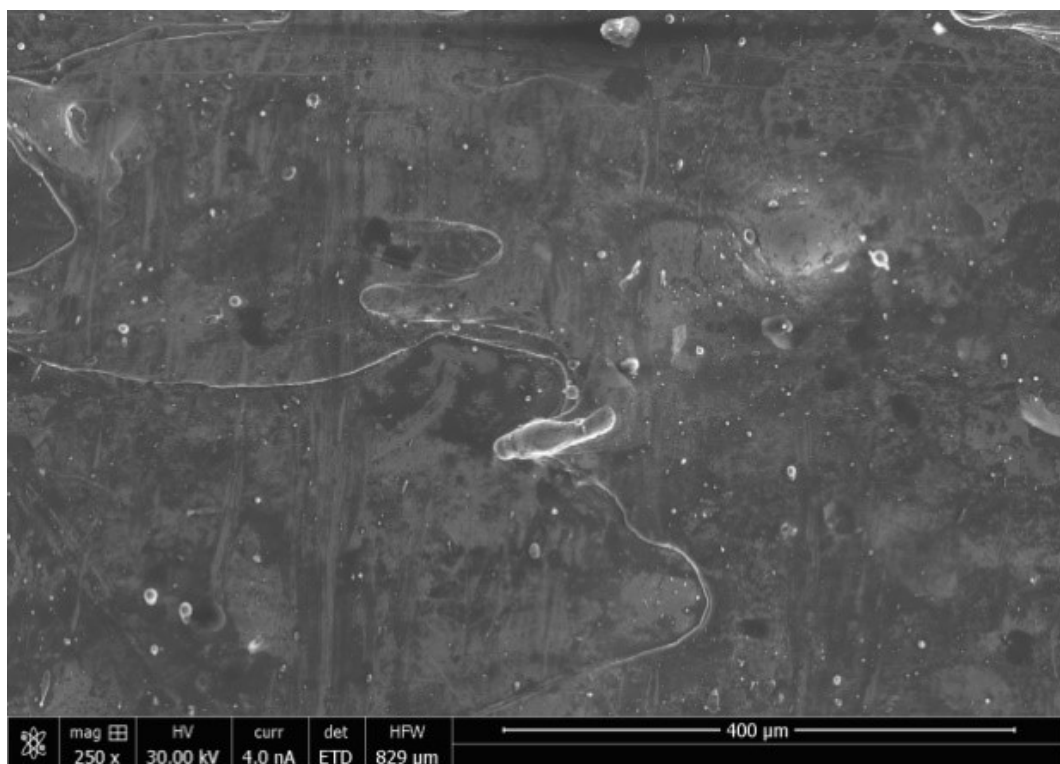
Рисунок 27 Микрофотография образцов ЭК-181 после 3-кратного облучения

Рисунок 28. Микрофотография образцов ЭК-181 после 3-кратного облучения

После 1 импульса на поверхности ЭК-181 были обнаружено небольшое количество микротрещин протяженностью порядка 10 мкм и субмикронной толщины. После трехкратного облучения растрескиваний не наблюдается.

Есть вероятность, что поверхность материала заправляется, в результате этого, мы не можем наблюдать трещины на поверхности материала. На (Рисунок 27 и Рисунок 28) представлена микроскопия ЭК-181 после 3 импульсов.

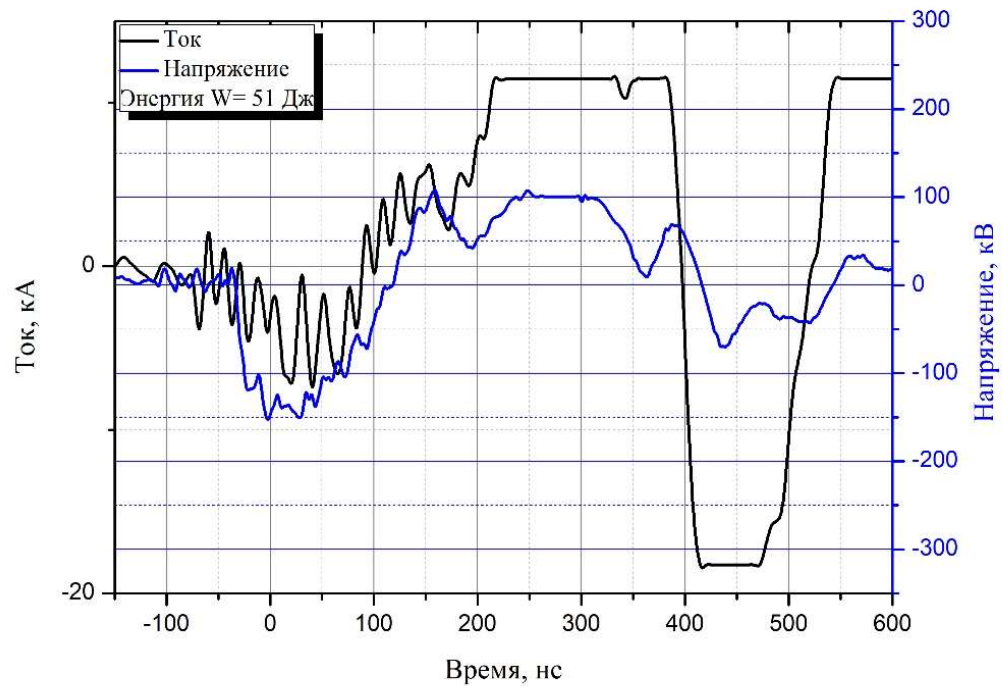
Рисунок 31. Хронограмма динамики плазмы ЭК-181 при 6-кратном облучении

По хронограмме динамики плазмы образца из ЭК-181 (Рисунок 31), можно наблюдать, что плазма летит с анода раньше, чем с катода (начало разлета плазмы закрывается анодной пластиной). Это вызвано тем, что материал катода более тугоплавкий, чем материал образца.
